INNAMEPROTOCOL PRIVATE LEASE

MACADAM
ON THE ROAD TO EXCELLENCE

Wanneer u een private lease inspectie door Macadam laat uitvoeren zullen schades vastgelegd en beoordeeld worden. Middels dit document kunt u een inzicht krijgen welke schade aanvaardbaar zijn en welke niet.

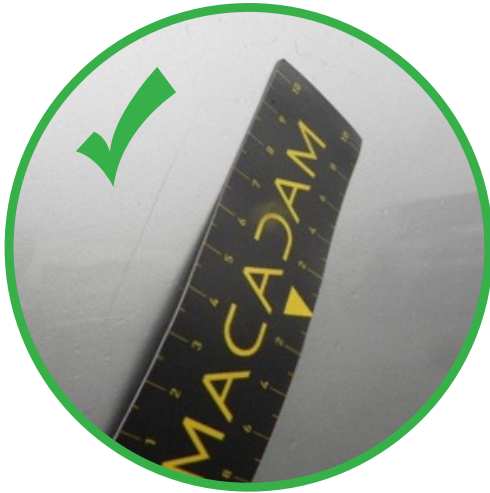
Krassen die polijstbaar zijn, zijn aanvaardbaar.

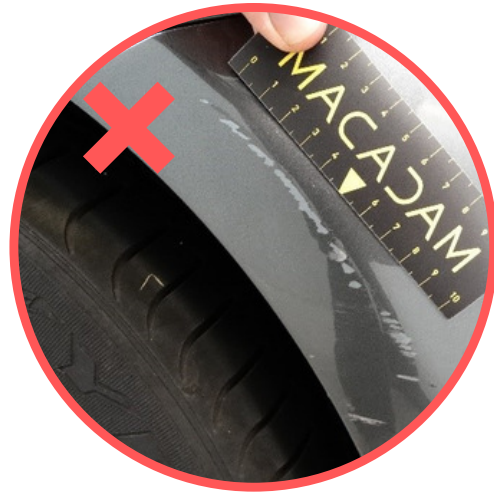
Krassen of schaafplekken welke door de lak heen zijn, zijn niet aanvaardbaar.

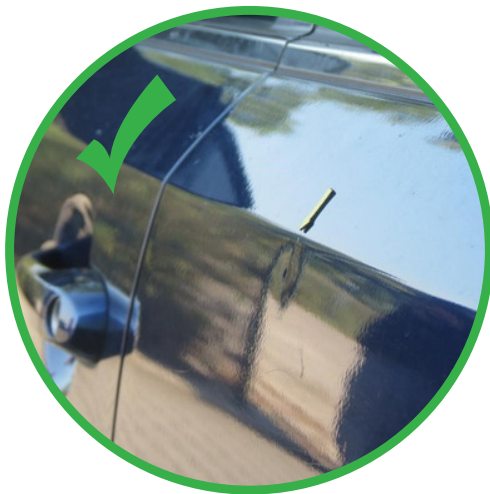
Eén deuk welke niet door de lak heen is, welke niet groter is dan een muntstuk van 2 euro en welke niet dieper is dan 2 mm.

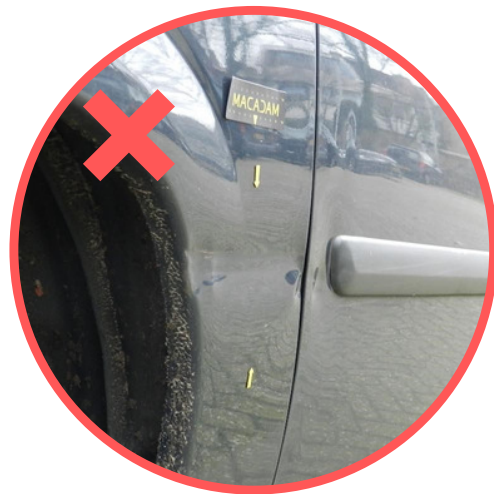
Eén deuk welke niet door de lak heen is, welke groter is dan een muntstuk van 2 euro. Meer dan één deuk per deel is niet aanvaardbaar.

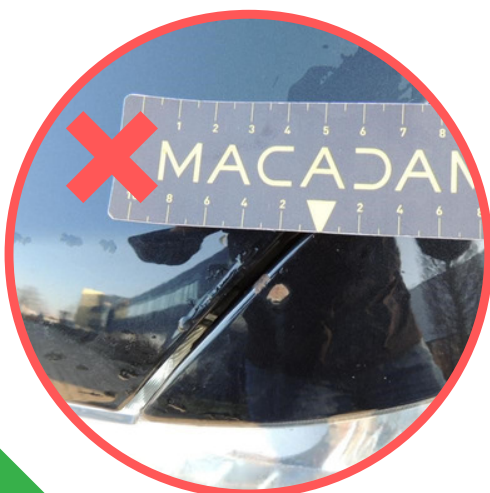
Roest is nooit aanvaardbaar.

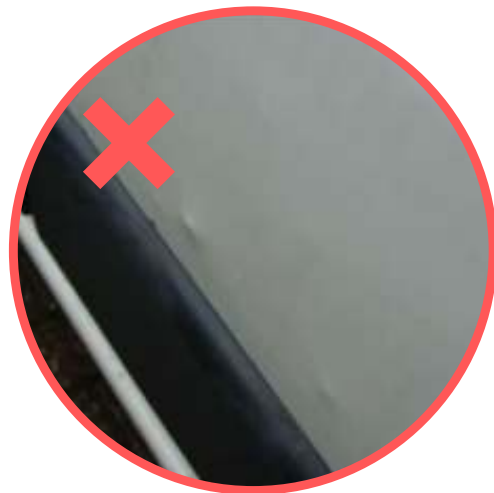
Deuken van binnen naar buiten zijn nooit aanvaardbaar.

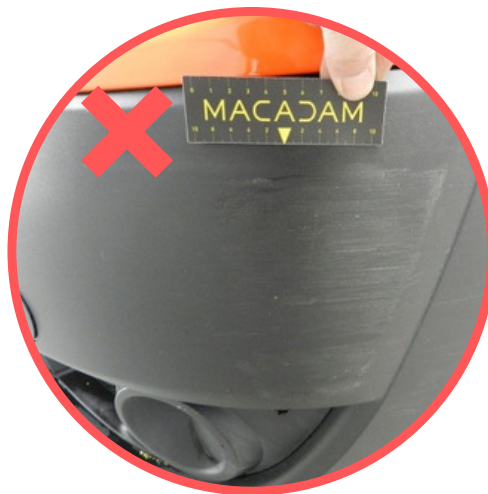
Schaafplekken op ongespoten delen.

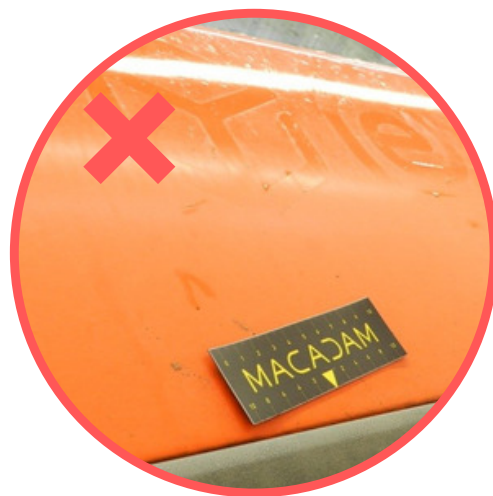
Kleurverschillen door ontstickering.

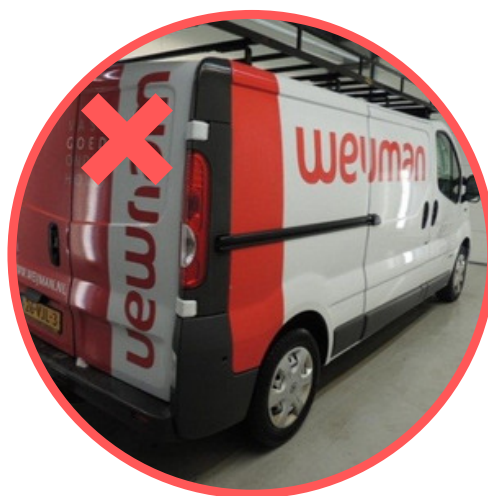
Iedere vorm van beschildering.

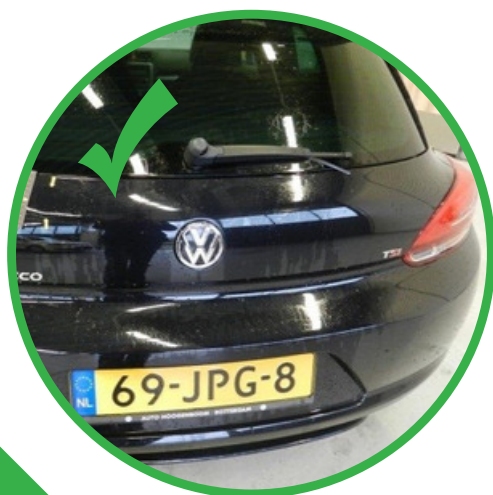
Beschadigde ruitenwisserbladen.

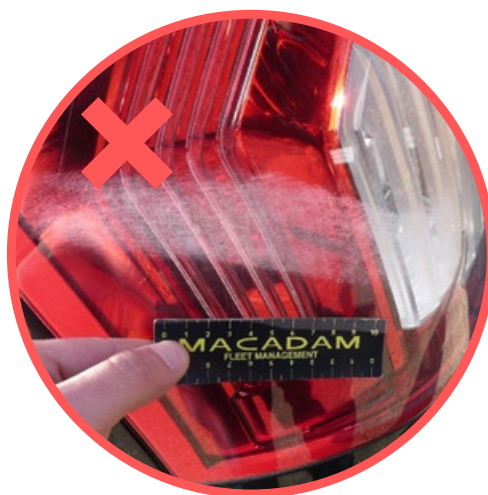
Scheur, vocht, condens of schraafplekken op een lichtunit.

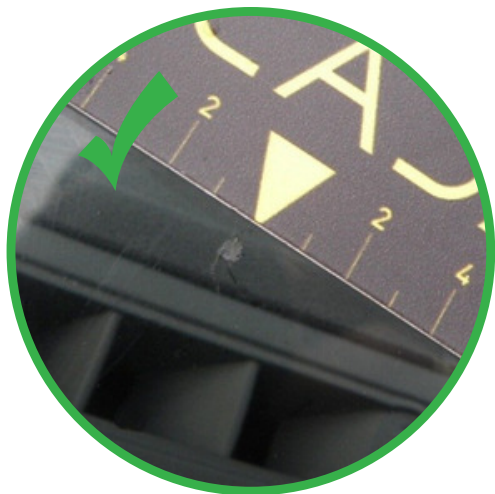
Goed herstelde steenslagpit in de voorruit.

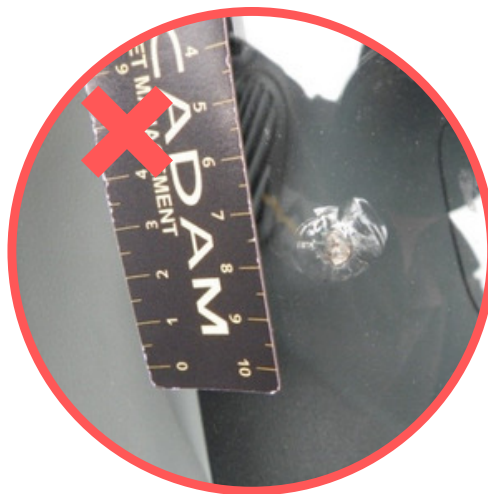
Slecht herstelde steenslagpit in de voorruit.

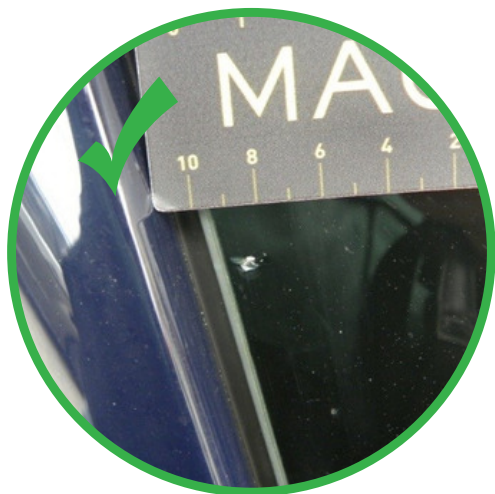
Steenslag kleiner dan 5 mm in de voorruit buiten het gezichtsveld van de bestuurder.

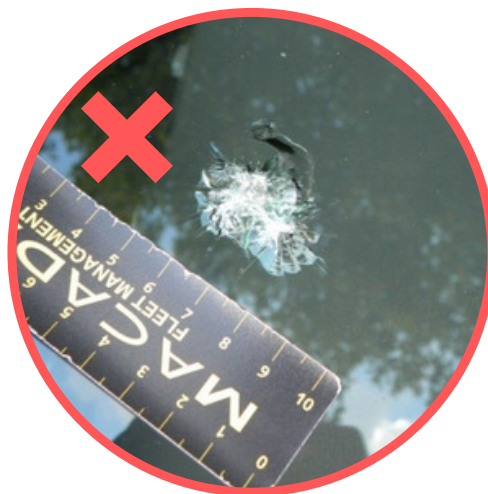
Steenslag groter dan 5 mm ongeacht de plaats op de voorruit.

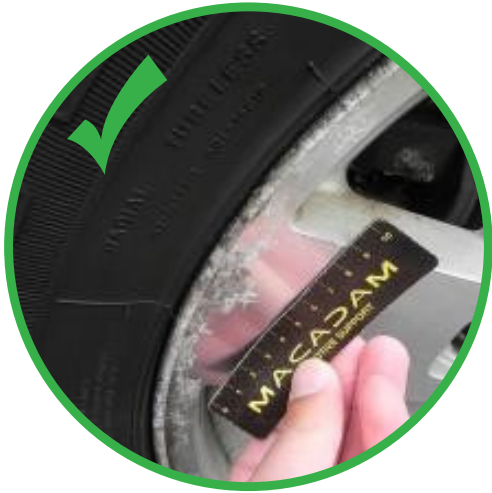
Corrosie tot maximaal 2 cm van de velgrand.

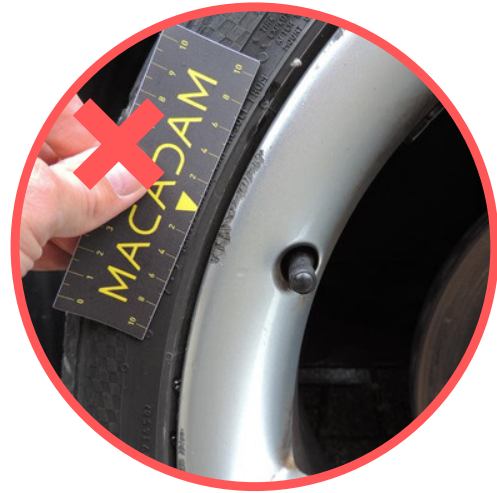
Schade aan de velg ongeacht de lengte of plaats.

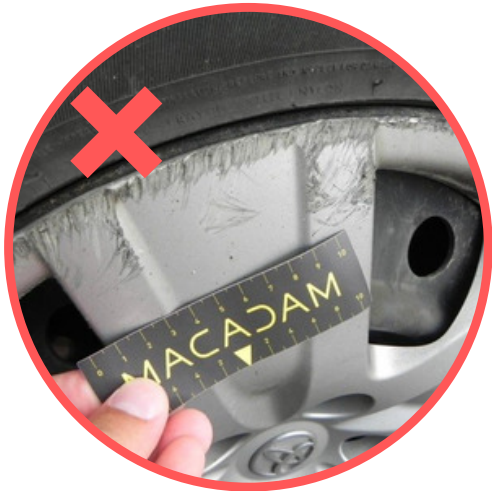
Beschadigingen op de wielop.

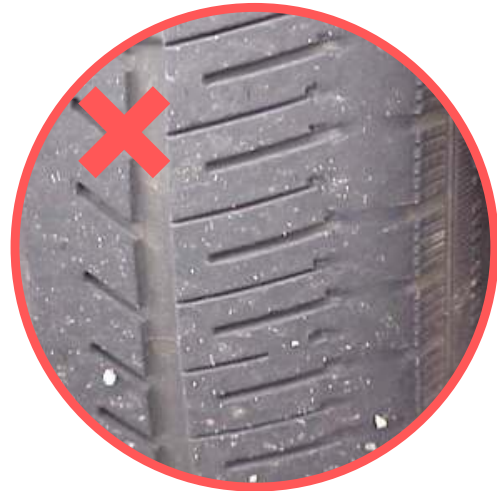
Afwijkende bandenslijtage.

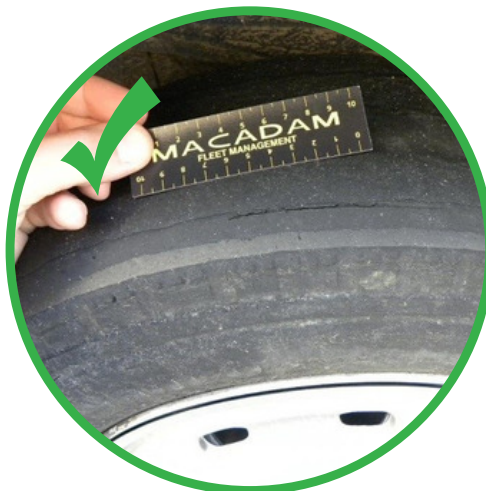
Band met een profieldiepte van minder dan 1,5 mm.

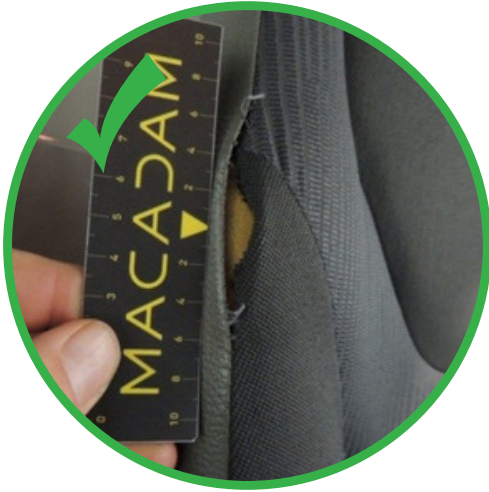
Loslatende naden door slijtage door normaal gebruik.

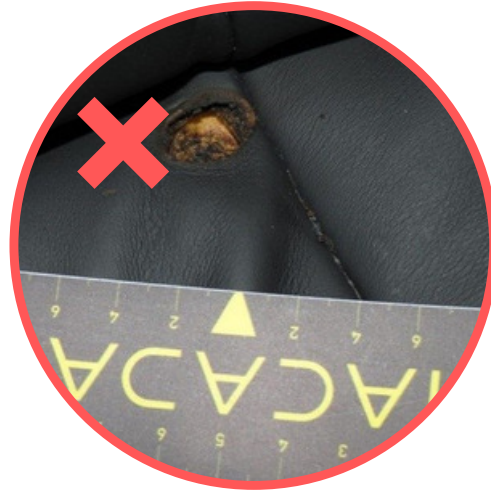
Brandgaten.

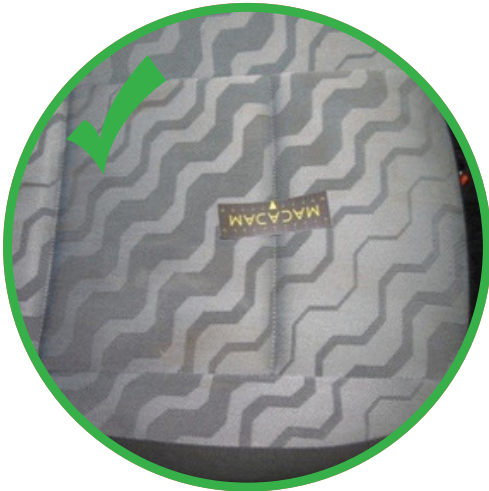
Lichte plekken van vervuiling welke gemakkelijk verwijderen zijn door normale reiniging

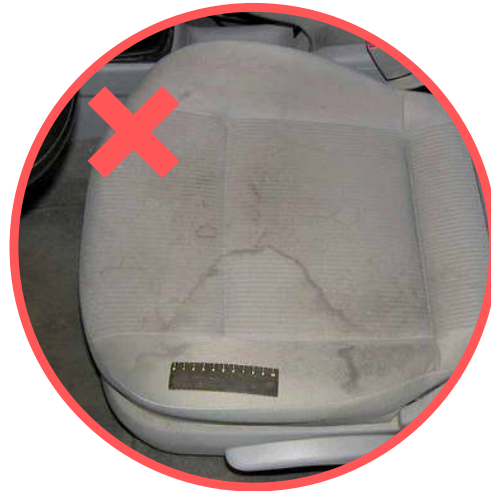
Plekken van vervuiling welke niet met normale reiniging te verwijderen zijn.

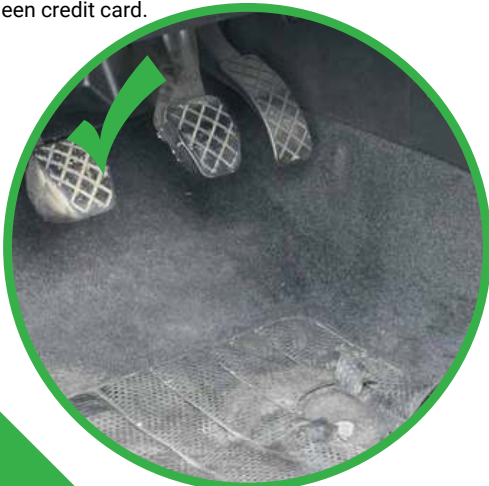
Gaten of beschadigingen in de bodembekleding bij de bestuurdershiel waarbij de oppervlakte niet groter is dan een credit card.

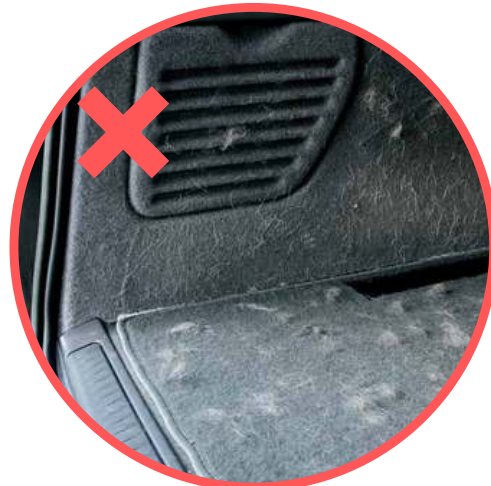
Vuil interieur door haren van dieren.

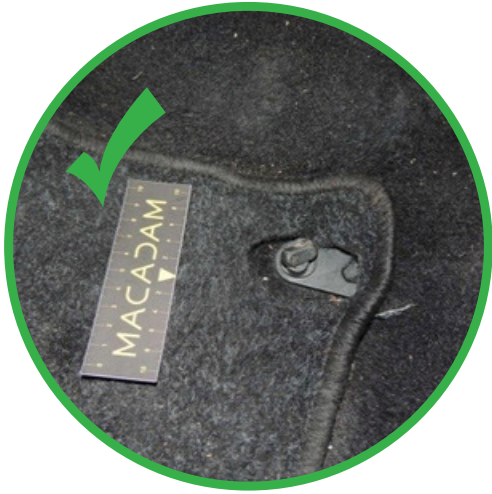
Gaten in vloermatten door slijtage door normaal gebruik.

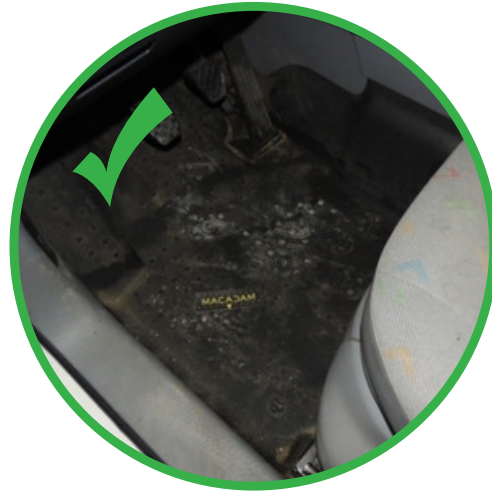
Missende vloermat.

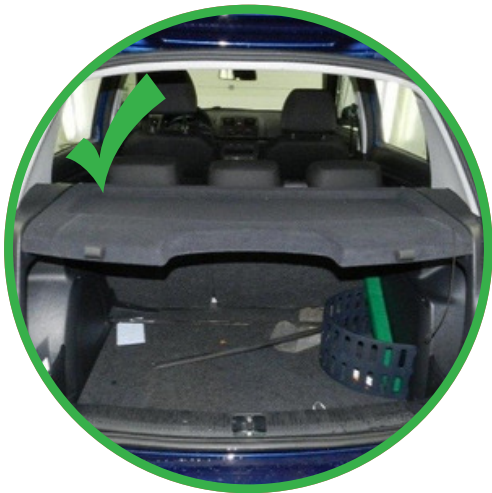
Missende hoedenplanktouwjes.

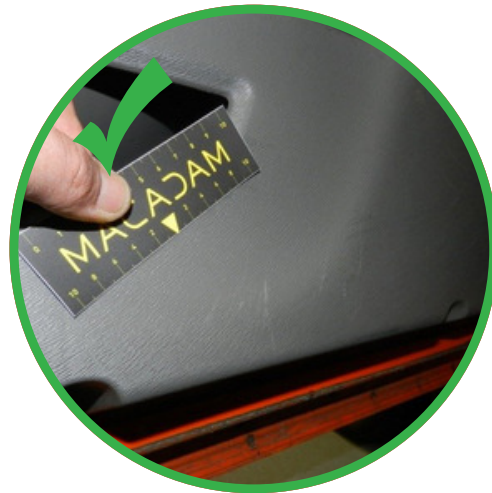
Oppervlakkige en lichte kras in een interieur deel.

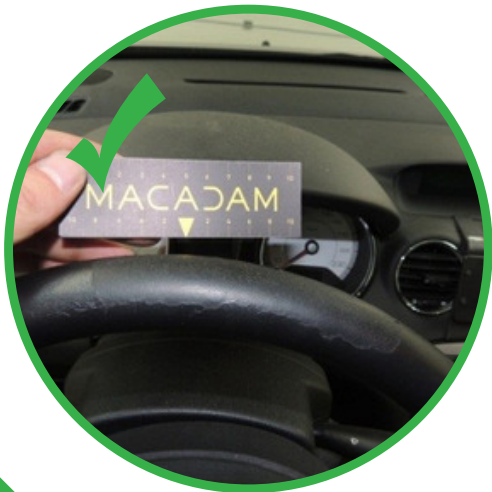
Versleten stuurwiel.

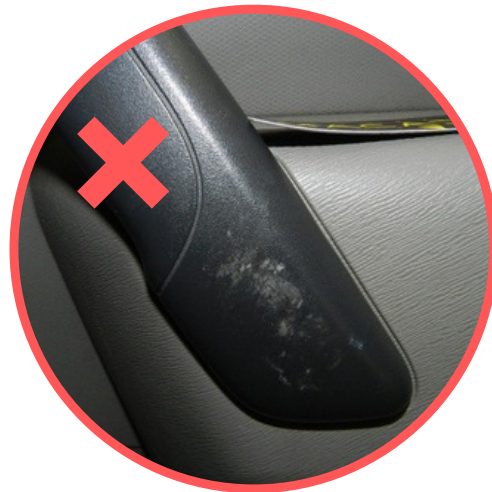
Diepe kras in een interieur deel.

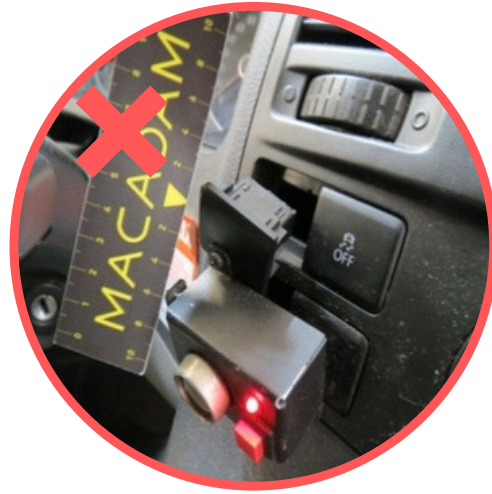
Niet originele gemonteerde accessoires.

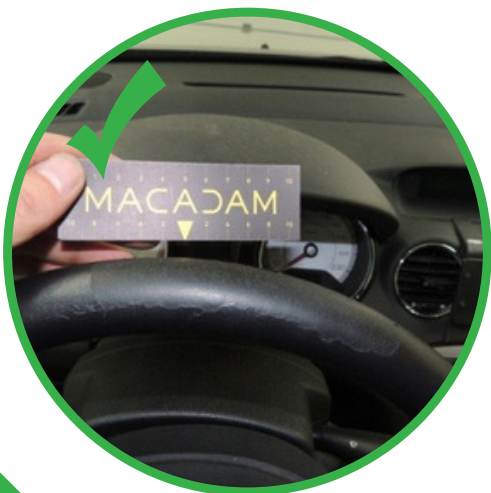
Versleten stuurwiel.

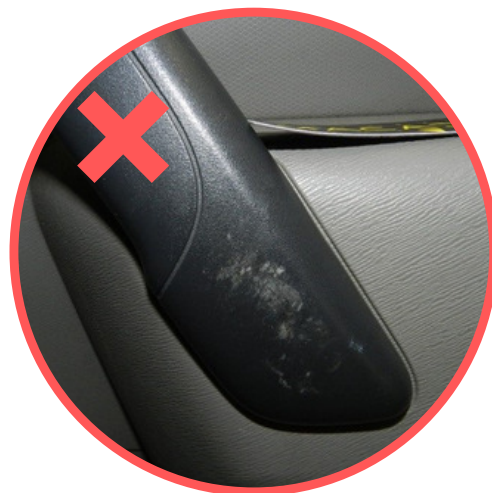
Diepe kras in een interieur deel.

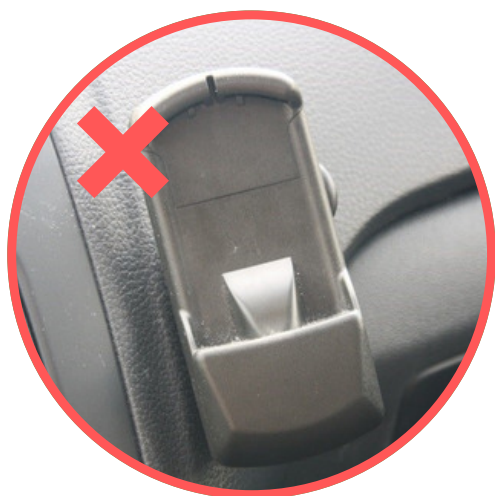
Ontbrekende accessoires.

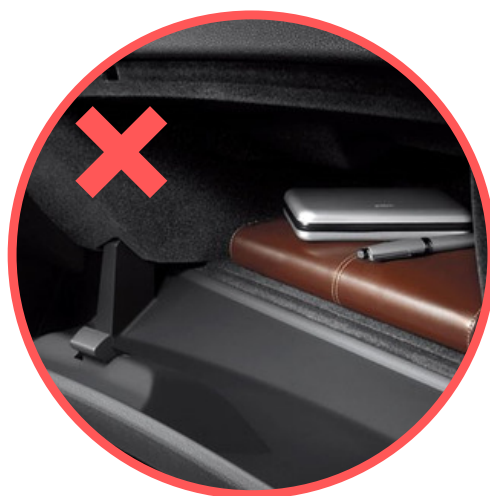
Ontbrekende instructie- of onderhoudsboek of sleutels.
